# UV-Desinfektion von Rohwasser – Ergebnisse einer Pilotstudie

## Zusammenfassung

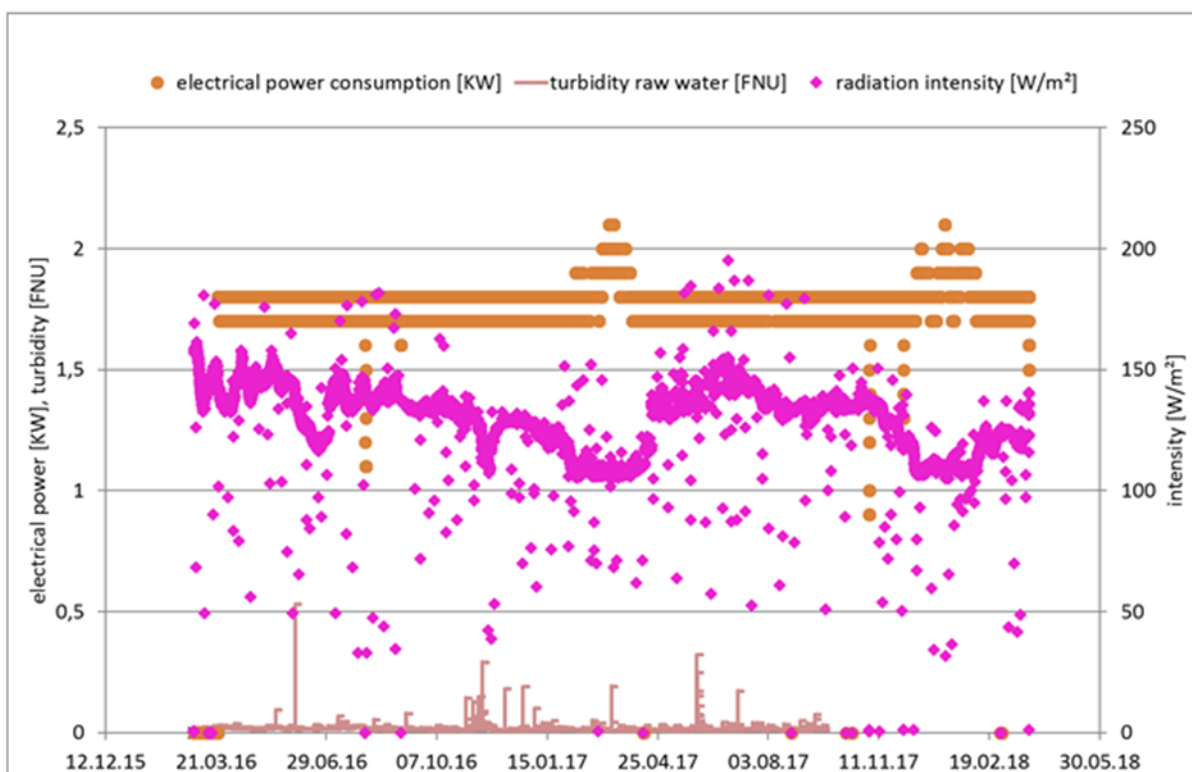
Abbildung 1: Leistungsaufnahme und Bestrahlungsstärke der UV-Anlage und Rohwassertrübung in Abhängigkeit von der Betriebszeit

Abbildung 1 zeigt die Leistung der UV-Anlage. Es wurde eine konstante Leistungsaufnahme zwischen 1,7 und 1,8 kW beobachtet. Lediglich im März 2017 und im Januar 2018 blockierte die Steuerung und erhöhte die Leistung vorübergehend auf 2,2 kW. Auslösendes Ereignis war in beiden Fällen eine Trübung durch einen erhöhten Rheinwasserstand, die mit einem Minimum der Strahlungsintensität einherging.

Die Mitteldruck-UV-Anlage funktionierte während des gesamten Testzeitraums einwandfrei. Ein Wechsel der UV-Lampe war nicht erforderlich. Nach einem Betriebsjahr wies der UV-Sensor eine Differenz von 20 % gegenüber einer Referenzmessung auf. Die Lampenleistung erreichte erst gegen Ende des Testzeitraums den Regelbereich.
